Lào Cai, ngày 27 tháng 12 năm 2023

**BÁO CÁO VỀ TÌNH TRẠNG XE Ô TÔ CON CỦA CÔNG TY NEDI2**

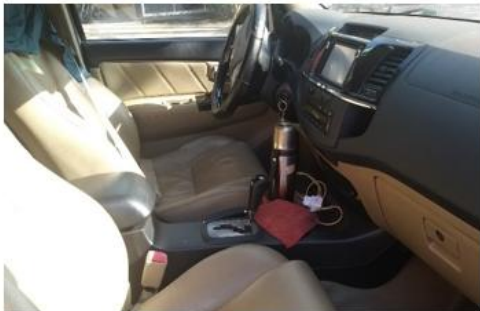
1. Xe ô tô con 7 chỗ ngồi BKS 30E 603.68

| TT | Thông tin về tài sản và hiện trạng tài sản |
|---|---|
| 1 | <p><b>Thông tin, đặc điểm:</b></p> <p>Biển số: 30E-603.68</p> <p>Loại phương tiện: ô tô con</p> <p>Nhãn hiệu: Toyota</p> <p>Số loại: Fortuner</p> <p>Số máy: 2TRA094992</p> <p>Số khung: 69G4G9016215</p> <p>Nước sản xuất: Việt Nam</p> <p>Năm sản xuất: 2016</p> <p>Kích thước bao: 4746 x 1848 x 1850 mm</p> <p>Chiều dài cơ sở: 2750 mm</p> <p>Khối lượng bản thân: 1746 kg</p> <p>Số người cho phép chở: 7 chỗ ngồi</p> <p>Màu xe: Xám</p> <p>Nhiên liệu: Xăng</p> <p>Thể tích làm việc động cơ: 2694 cm<sup>3</sup></p> <p><b>Hiện trạng tài sản:</b></p> <p>+ Số km đã đi: 213.976 km</p> <p>+ Ngoại thất: ngoại thất xe còn khá tốt.</p> <p>+ Hệ thống điều hòa, còi, cần gạt mưa, đèn, phanh và các hệ thống phụ trợ hoạt động bình thường.</p> <p>+ Nội thất: nội thất của xe còn khá tốt, đã qua sử dụng đầy đủ theo nhà sản xuất.</p> <p>+ Khung gầm: khung gầm xe chắc chắn, đầm.</p> <p>+ Động cơ và các hệ thống liên quan: động cơ và các hệ thống hoạt động bình thường, khoang máy sạch sẽ.</p> |

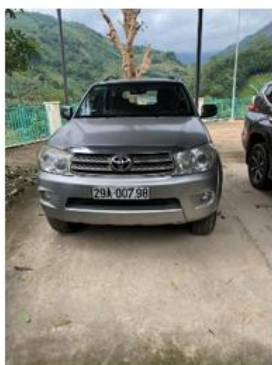
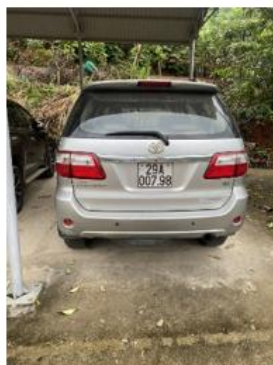
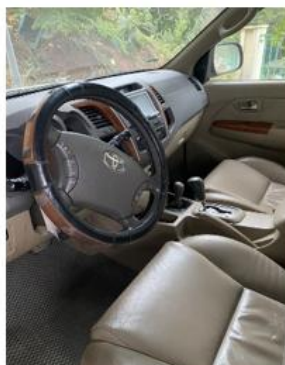
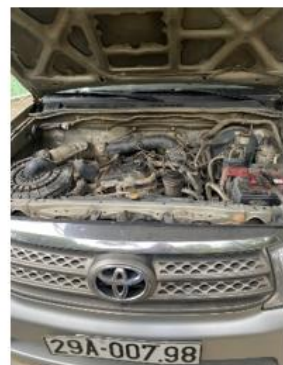
2. Xe ô tô con 7 chỗ ngồi BKS 29A-00798

| TT | Thông tin về tài sản và hiện trạng tài sản |
|---|---|
| 1 | <p><b>Thông tin, đặc điểm:</b></p> <p>Biển số: <b>29A-007.98</b></p> <p>Loại phương tiện: ô tô con</p> <p>Nhãn hiệu: Toyota</p> <p>Số loại: Fortuner</p> <p>Số máy: 2TR7015518</p> <p>Số khung: 59G7A9010714</p> <p>Nước sản xuất: Việt Nam</p> <p>Năm sản xuất: 2010</p> <p>Kích thước bao: 4695 x 1840 x 1850 mm</p> <p>Chiều dài cơ sở: 2750mm</p> <p>Khối lượng bản thân: 1850kg</p> <p>Số người cho phép chở: 7 chỗ ngồi</p> <p>Màu xe: Bạc</p> <p>Nhiên liệu: Xăng</p> <p>Thể tích làm việc động cơ: 2694cm<sup>3</sup></p> <p><b>Hiện trạng tài sản:</b></p> <p>+ Ngoại thất: Sơn xe cũ, xước, xuống màu theo thời gian sử dụng</p> <p>+ Hệ thống điều hòa, còi, cần gạt mưa, đèn, phanh và các hệ thống phụ trợ hoạt động bình thường</p> <p>+ Nội thất: nội thất đầy đủ theo nhà sản xuất đã cũ, ghế da và vô lăng bong, rạn nứt do đã sử dụng nhiều năm không được tu sửa.</p> <p>+ Khung gầm: khung gầm xe cũ, dơ nhão qua thời gian sử dụng</p> <p>+ Động cơ và các hệ thống liên quan: đầy đủ theo thiết kế nhà sản xuất, động cơ hoạt động bình thường, khoang máy có hiện tượng dò rỉ dầu, cũ bẩn. Động cơ gần, lên ga ì nặng.</p> |
